# **DIE SANIERUNG DER BAROCKEN DECKENKONSTRUKTION IM MARMORSAAL DES NEUEN PALAIS IN SANSSOUCI – DIE RETTUNG EINES PREUSSISCHEN JUWELS**

*Wegen der schwerwiegenden Schäden an der historischen Holzdeckenkonstruktion musste der Marmorsaal für Besucher gesperrt werden. Deshalb wurde im Jahr 2008 eine technisch besonders anspruchsvolle Sanierung der barocken Deckenbereiche zwischen den beiden großen Festsälen begonnen.*

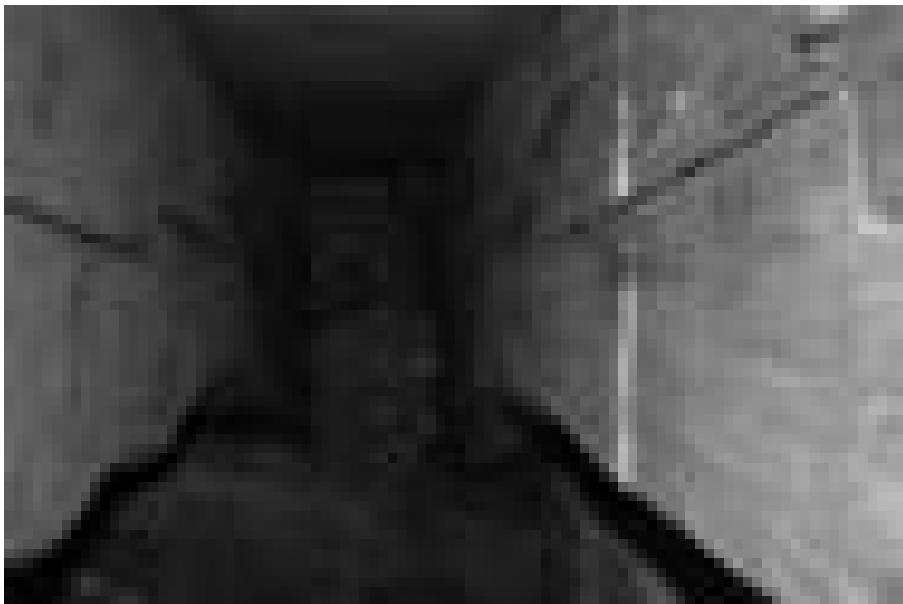
Abb. 3 Balken mit untergehängter Grottenaaldecke

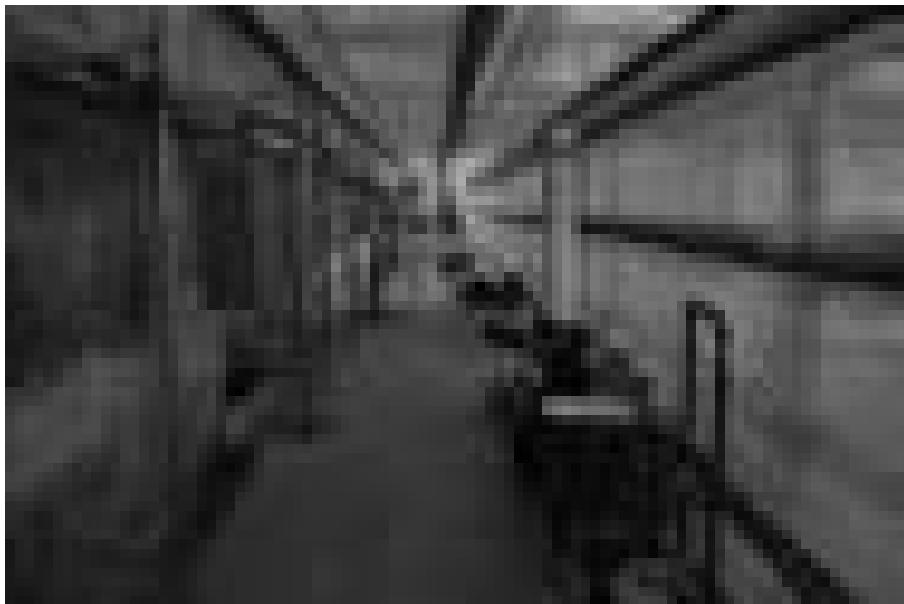
Abb. 12a Einhausung Mittelwand Bauphase 1

Erschwerend kam hinzu, dass die Holzbauteile der Deckenkonstruktion in der Vergangenheit Holzschutzmittelbehandlungen unterzogen und daher mit Schadstoffen kontaminiert worden waren. Da die Primärquellen der Schadstoffe in der nur partiell zugänglichen Deckenkonstruktion lagen, konnten sie weder vollständig beseitigt noch abgeschottet werden. Deshalb mussten die Arbeiten in den kontaminierten Bereichen unter Einhaltung genau festgelegter Schutzmaßnahmen und Regeln ausgeführt werden. Um eine Ausbreitung der Kontamination zu verhindern und wegen der im Baubetrieb entstehenden Staubentwicklung wurden für die Arbeitsbereiche, in denen die Decke geöffnet wurde, staubdichte Schutzeinhausungen sowie Abschottungen mit Schleusen vorgehalten, die je nach Baufortschritt umgesetzt und angepasst wurden (Abb. 12).

Abb. 12b Marmorsaal, Einhausung Bauphase 1

Durch gezielte Luftführung und das Erzeugen von Unterdruck in den Arbeitsbereichen wurde eine Staubbelastung außerhalb der Arbeitsbereiche vermieden. Die handwerkliche Umsetzung der Sanierungsarbeiten unter diesen Bedingungen verlangte den Handwerkern Höchstleistungen ab. Um an die Balkenköpfe zu gelangen, mussten die Zimmerleute in höhlenartigen Mauerwerksaussparungen unter räumlich extrem beengten Verhältnissen arbeiten und dabei wegen der Schadstoffbelastung Schutanzüge, Atemmasken und Handschuhe tragen. Mit dem Fortschreiten der Sanierungsarbeiten an den Deckenbalken wanderte die Baustelle einschließlich aller Schutzeinhausungen, Schleusen etc. von der westlichen Längswand auf die Fensterseite des Saales. Eine besondere logistische Herausforderung stellte zudem dar, dass zeitgleich zu den Zimmerleuten und Maurern, welche die Deckenkonstruktion sanierten, außerhalb der Schutzeinhausungen mehrere Restauratorentteams an der Restaurierung des Marmorfußbodens und der Grottenaaldecke arbeiteten.
