ERTÜCHTIGUNGEN DER ERSTEN HÄLFTE DES 19. JAHRHUNDERTS AN ZENTRAL SCHWEIZERISCHEN BAROCKEN KIRCHENDACHWERKEN MIT UNTERBROCHENER ZERRBALKENLAGE

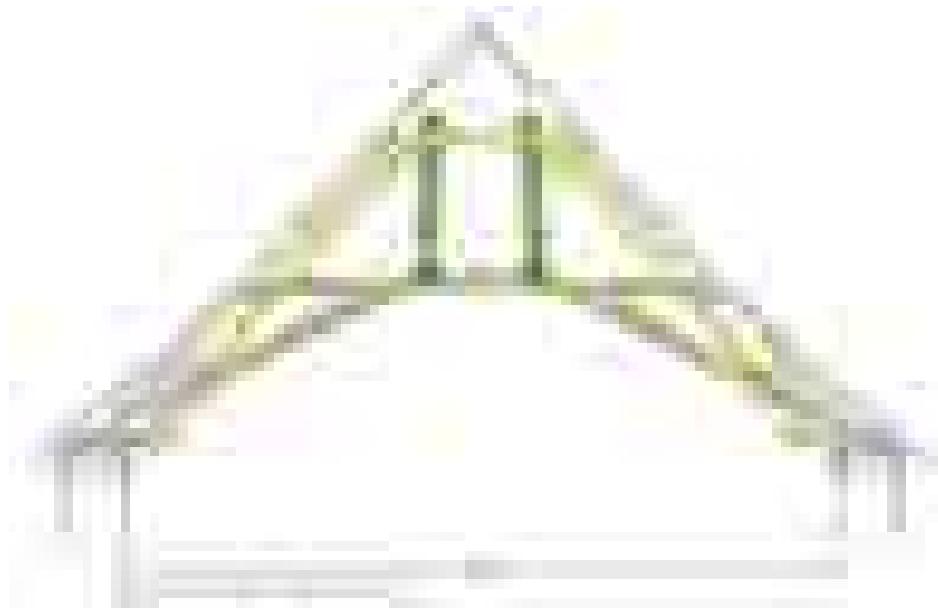
Abb. 2 Buttisholz LU, Pfarrkirche St. Verena, Ertüchtigung aus dem Jahr 1804 von Josef Ritter; Schnittebene östlich von Leergesparre 12; gelb: Sprengwerk, grün: Hängewerk, blau: schmiedeeiserne Elemente; drei Pakete aus Sprengwerk, Hängewerken und Eisenelementen sind in regelmäßigen Abstand über das Langhausdachwerk verteilt (vgl. Abb. 4)

1. Aus einem Sprengwerk mit eingemauerten Sprengwerksstreben von den Innenkan ten der Langhausmauerkrone bis zur Höhe des Kehlbalkens des bauzeitlichen Stuhls (Abb. 2, gelb). Auf Höhe der erhöhten Zerrbalkenlage ist ein zusätzlicher Riegel angeblattet. Die Queraussteifung geschieht über angeblattete, kopfbandartige Streben auf beiden Ebenen. Während die bauzeitliche Konstruktion von Osten abgebunden ist, wurden die Elemente des Sprengwerks allesamt von Westen her zusammengebaut.

2. Aus einem doppelten Hängewerk mit Überzügen über den beiden Riegeln des Sprengwerks, die den Kehlbalken und der erhöhten Zerrbalkenlage des bauzeitlichen Stuhls entsprechen (Abb. 2, grün). Die Hängesäulen sind als quer zum First greifende Zangen konstruiert und bestehen aus handgesägten Bohlen oder Balken mit kleinem Querschnitt. Insgesamt sind die einzelnen Hängesäulenschenkel sehr unterschiedlich dimensioniert. Das obere und untere Ende der Hängesäulen ist durch eine Eisenschraube durch beide Schenkel und den jeweiligen Überzug gesichert.

3. Aus verschiedenen Eisenelementen (Abb. 2, blau). Einerseits ist zwischen die beiden Überzüge über der erhöhten Zerrbalkenlage eine geschraubte, schmiedeeiserne Querstange mit einem Querschnitt von 3×3 Zentimetern eingebracht. Andererseits verlaufen zwei schmiedeeiserne Zugstangen mit dem gleichen Querschnitt von den

Ziel der Ertüchtigung ist es offenbar, den Schub, den die bauzeitliche Dachkonstruktion auf die Langhausmauern ausübt, aufzufangen. Die drei Systeme arbeiten dabei ineinander und funktionieren als geschlossener Kreislauf (vgl. Abb. 2). Der Dachschub wird vom Eisenpolygon aufgenommen und über die Außenseite der Langhausmauern an das Hängewerk weitergeleitet. Diese Kräfte werden auf das Sprengwerk übertragen, welches sie auf die Innenkanten der Langhausmauern abträgt, wo sie schließlich wieder von den Zugeisen aufgenommen werden sollen. Essentiell ist dabei offenbar, dass die Ertüchtigung durch den polygonal über das Langhausgewölbe geführten Eisenzug im Kircheninnern nicht sichtbar ist.

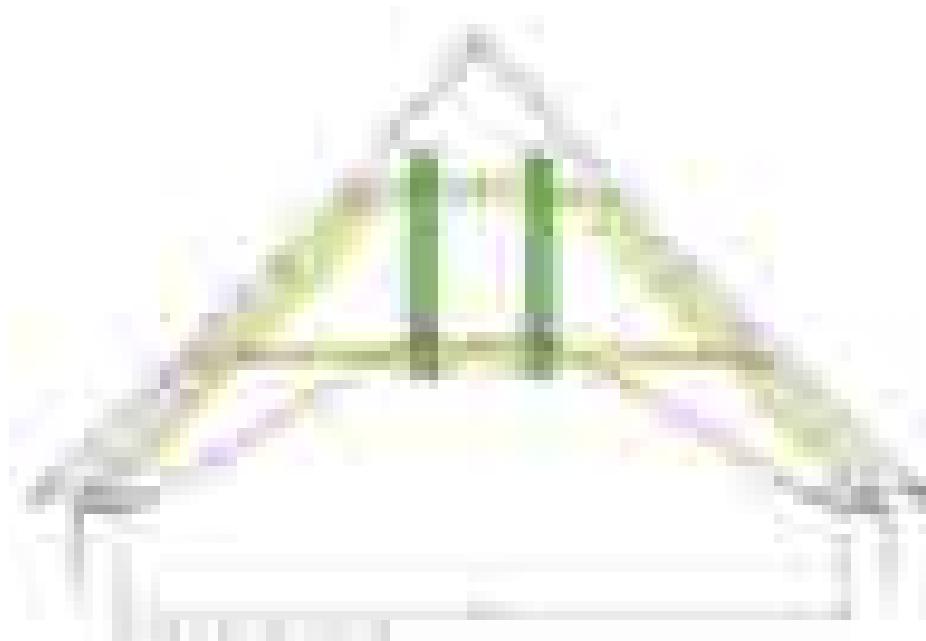
Das Dachwerk der Pfarrkirche Luthern wurde 1828, also 24 Jahre nach Buttisholz ertüchtigt (Abb. 6).⁶ Aus den konsultierten Quellen geht nicht hervor, welcher Baumeister sich für die Arbeiten verantwortlich zeigte. Josef Ritter kann es nicht gewesen sein, da dieser bereits 1809 verstorben ist.⁷ Bei der Verstärkung handelt es sich im Grunde um dasselbe System bestehend aus einem Sprengwerk mit angeblattetem Riegel (Abb. 6, gelb), einem doppelten Hängewerk mit Überzügen (Abb. 6, grün) und einem polygonal geführten Eisenzug (Abb. 6, blau). Nur sind die Sprengwerksstreben zwischen den beiden Mauerlatten auf die Mauerkrone anstelle der Innenkanten gestellt. Zudem verfügt es über keine kopfbandartigen Streben. Die diagonalen Zugeisen sind an ihren oberen Enden nicht schräg in die Überzüge

eingebracht, sondern oben und unten gebogen, wobei das untere Ende lediglich unterkant der Mauerlaten durchgeführt und außen mit einem Eisensplint gesichert ist. Spuren an den Überzügen sprechen dafür, dass die Eisen heiß glühend angebracht worden sind. Die drei Systeme sind wiederum in Paketen über das Langhausdachwerk verteilt, wobei jedoch im Vergleich zu Buttisholz keine stringente Regelmäßigkeit festzustellen ist. In den Binderebenen sichern einzelne schlanken Eisenschläufen die erhöhten Zerrbalken vom Ausscheren.

Abb. 6 Luthern LU, Pfarrkirche St. Ulrich, Ertüchtigung aus dem Jahr 1828; Schnittebene östlich von Leergespärre 20; gelb: Sprengwerk, grün: Hängewerk, blau: schmiedeeiserne Elemente; die verschiedenen Elemente sind mehr oder weniger regelmäßig über das Langhausdachwerk verteilt

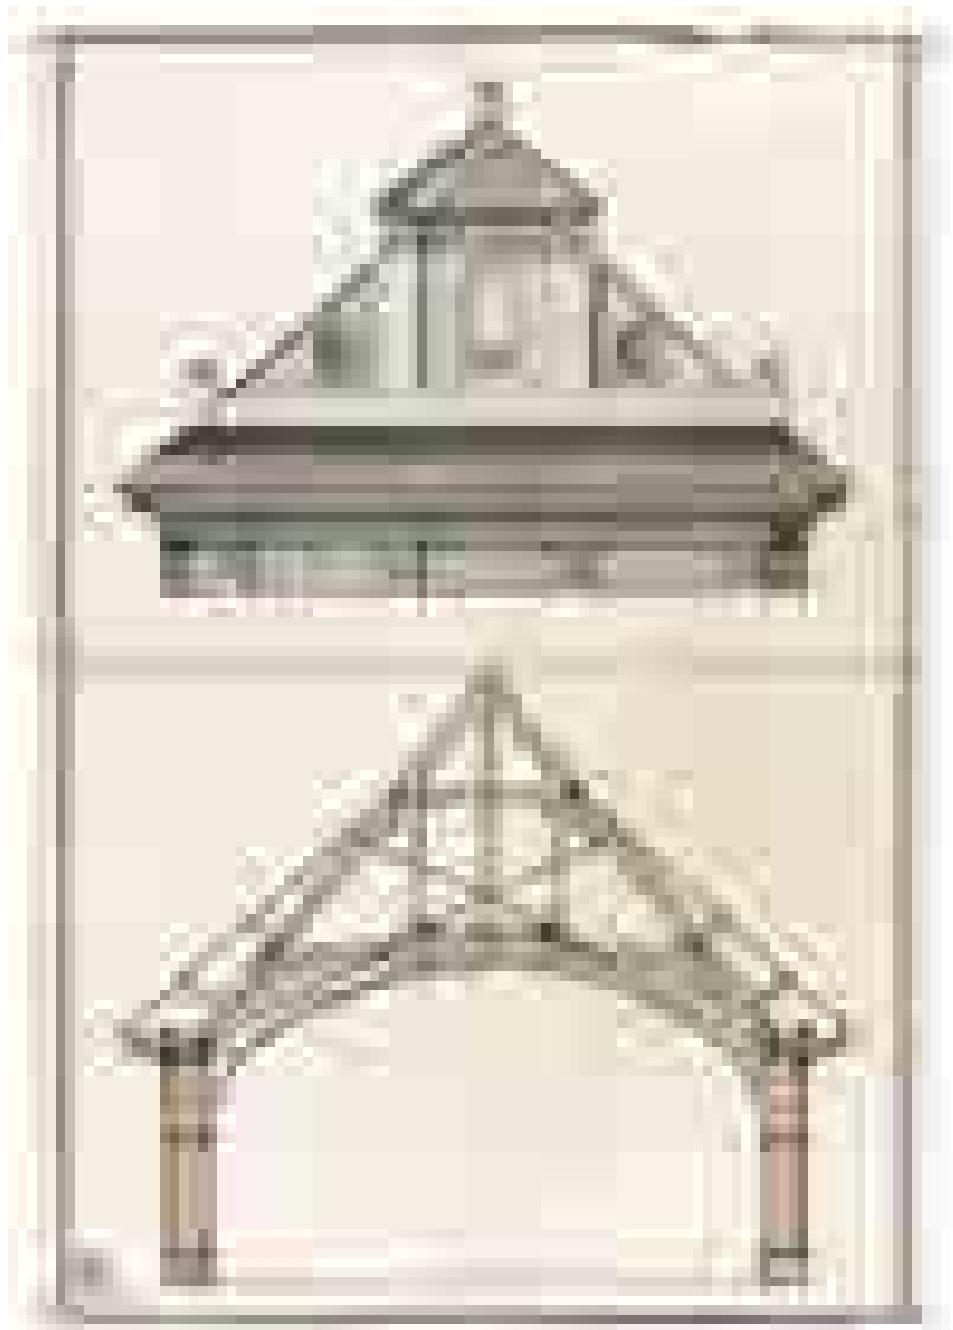
2 Was der Dachstuhl an betrifft, ist leider nur das Holtz welches sich darau befind zu bedauern, das es Mit einer solchen schlechten verbindung bearbeitett ist, die Dachstühl welche auf dise art gemacht seind, seind allezeit dem gebäu zum grössten schaden, und der Mauern zum verderben, Dieser Dachstuhl ist höchst Nöthig von unden auf Mit Eisseren Schluderen zu sammen zu binden, welche Schluderen von unten bis in den Dachstuhl sich Mit ein ander vereinigen sollen, [...];

Abb. 8 Hochdorf LU, Pfarrkirche St. Martin, Projektplan zur Ertüchtigung des Dachwerks und Neugestaltung des Westgiebels von Jost Kopp, 1818

Der Dachstuhl Muoss Nach disser Zeichnung sein:
Die Dusch farbe ist das alte, das gelbe ist alles Neü, das schwartze seind die Eissennen schlauderen bis tief jn Mauerun herunder damit der druck des Daches kann zusammen gebunden werden«.¹¹

Kopps erwähnte Zeichnung zeigt unter dem neu gestalteten Westgiebel, der wegen Schäden komplett neu aufgemauert werden sollte, auch einen Vorschlag zur Ertüchtigung des Dachwerks (Abb. 8).¹² Dieser unterscheidet sich in einigen Punkten von den in Buttisholz und Luthern angetroffenen Konstruktionen, folgt jedoch im Grunde derselben Idee. Dem Gutachten zufolge sollten die Eisenschlaudern den Dachschub aufnehmen. Die Funktion der Hängesäulen erklärte Kopp in seinem Gutachten nicht. Offenbar sind diese im Gegensatz zu Buttisholz und Luthern lediglich über Eisenschrauben oder Bolzen an die Kehlbalken des bauzeitlichen Stuhls angeschlossen gewesen. Ein Paar Überzüge befinden sich innerkant der Hängesäulen über der Kehlbalkenlage des ersten Stocks. Ebenso fehlt im Vergleich das Sprengwerk, dafür sind die diagonalen Zugeisen, deren obere Enden ähnlich wie in Buttisholz schräg in die Überzüge eingebracht sind, unten aufwendig durch eine Art Armierung mit den Langhausmauern verbunden. Neben dieser Ertüchtigung sollte das Dach enger ge-
