ACRYLGLAS IM BAUEN – MATERIAL- GERECHTE KONSTRUKTION ODER KONSTRUKTIONSGERECHTES MATERIAL?

Zusammenfassung

Die Technische Entwicklungsstelle Lindau

Die Eindeckung des Olympiadaches von 1972 in München

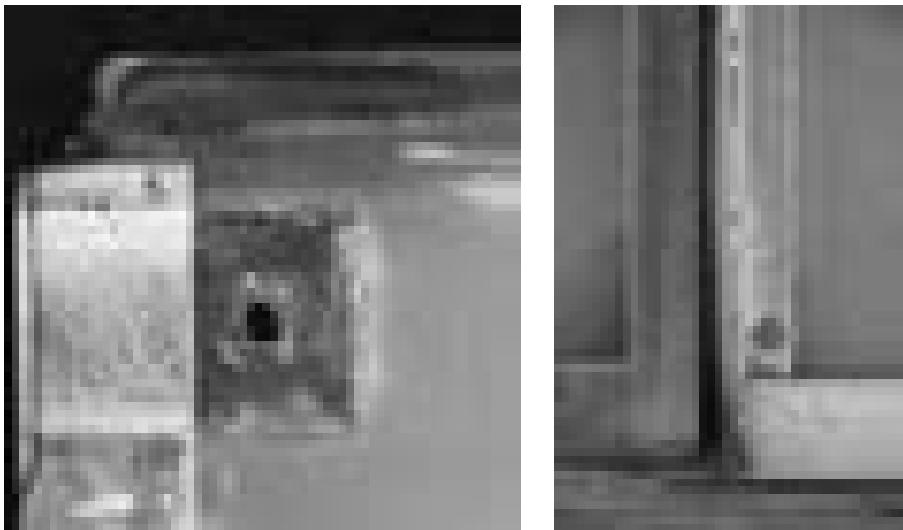
Tatsächlich weisen die Fenster der Gebäudeecken die gleiche filigrane Rahmenkonstruktion aus Aluminium auf wie die übrigen Fenster des Gebäudes mit flachen Mineralglasscheiben. Die Scheiben wurden zuerst flach gegossenen und anschließend über eine gewölbte Holzform thermisch gebogen.¹² Die Scheiben sind mit Fensterkitt dreiseitig in ein Aluminium-U-Profil eingesetzt. Die Acrylglasscheiben wurden vor der Verschraubung am Rahmen durchbohrt. Die obere Scheibenkante ist jedoch frei, sie sitzt lose in einem Aluminium-U-Profil mit Neopren-Zwischenpuffer, über welches die Fenster gegeneinander verschiebbar sind (Abb. 2a–b). Die gebogenen Acrylglasscheiben sind circa 109,7 Zentimeter breit (Bogenmaß circa 111,2 Zentimeter) und 176 Zentimeter hoch. Die Scheibenstärke beträgt durchgehend 6–6,5 Millimeter. Bereits aus der Einbausituation ergibt sich, dass die Scheiben nicht eingespannt sind, die Wölbung der Scheiben formstabil sein muss. Der Aluminiumrahmen ist im Grunde nur ein schmaler Kantenschutz und ermöglicht die seitliche Bewegung der Fenster, er zwängt die Scheiben nicht in die gebogene Form.

Abb. 2 Rahmenhalterung der Acrylglasscheiben aus Aluminium des ehemaligen Felix-Winkel-Instituts Lindau

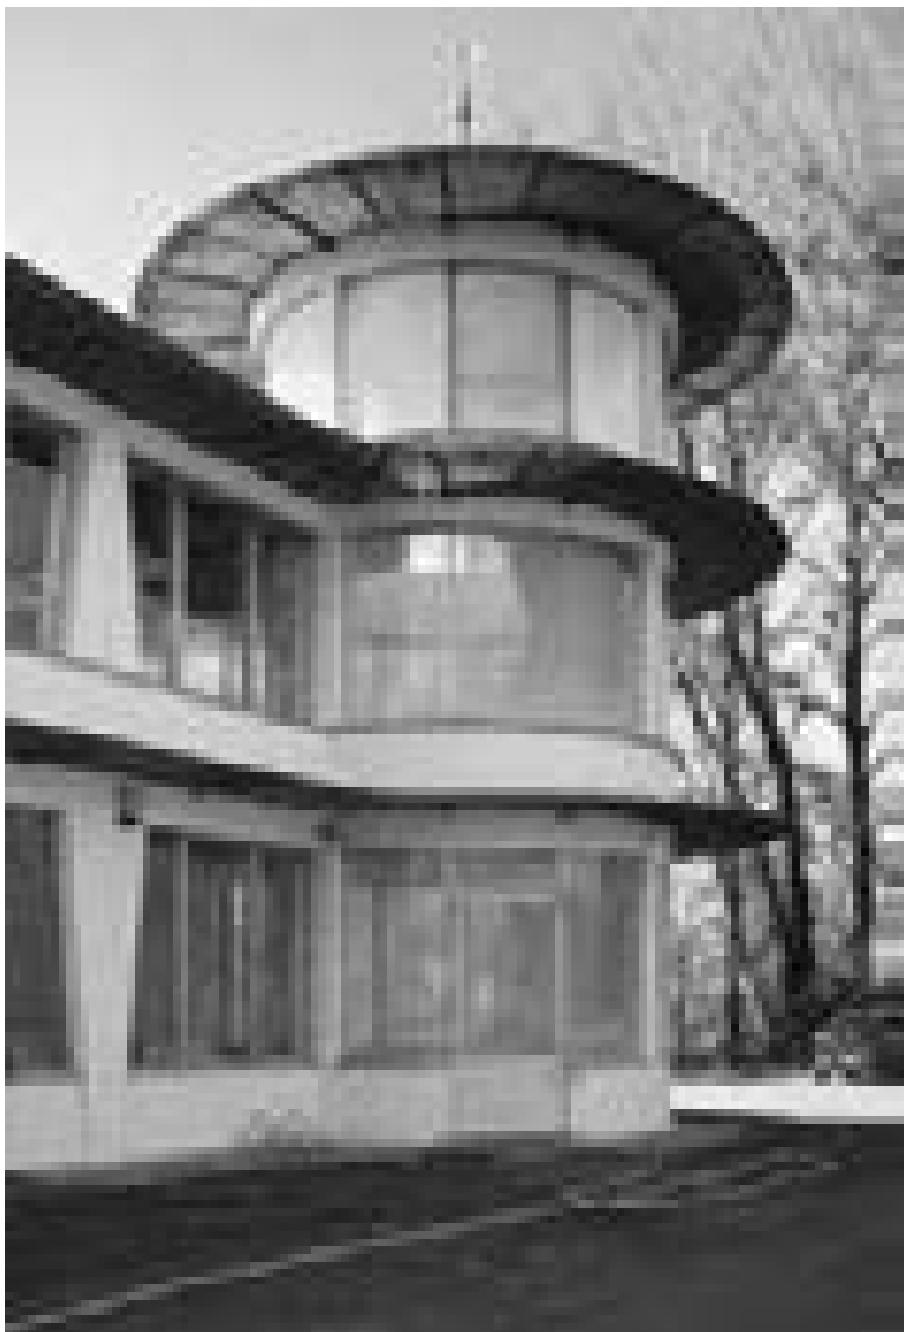
Im Laufe der Jahre aber haben sich die gebogenen Acrylglasscheiben weißlich getrübt, und die einstige Transparenz der Gebäudeecken ist nur noch bedingt nachvollziehbar (Abb. 3).

Die von den Rändern ausgehende Trübung erscheint optisch störend, vor allem im Vergleich zu den direkt anschließenden langen transparenten Fensterflächen aus mineralischem Glas. Grundsätzlich ist jedoch zu bemerken, dass sich das Gebäude in einem guten und weitgehend sogar noch ursprünglichen Zustand befindet, trotz 60-jähriger Standzeit und zuletzt fast 10-jährigem Dämmerschlaf ohne Nutzung.

Abb. 3 Heutiger getrübter Zustand der gebogenen Acrylglasplatten

die am stärksten von der Trübung betroffene Scheibe des Gebäudes. Die auch an den anderen Scheiben zu beobachtende, stets von den Randbereichen ausgehende milchige Trübung ist am untersuchten Objekt optisch besonders stark wahrnehmbar. Die Eintrübung weist in dieser Scheibe runde, wellenförmig schräge und linear senkrechte Morphologien auf. Die Scheibe hat Mikrorisse und als einzige im Gebäude eine Stelle im unteren und rechten Scheibenrandbereich mit einer rauen, erhabenen und opaken Oberfläche. Unterhalb des Aluprofils zeigt sich das Acrylglas ungetrübt und unbeschädigt. Die mikroskopische Messung ergab, dass sich die Trübung hauptsächlich an den äußeren 0,4 Millimetern der bewitterten Außenseite des Kunststoffglases befindet, wo der stärkste chemische Abbau aufgrund von äußeren Faktoren zu erwarten ist (UV-Strahlen, Wasser, Sauerstoff, Ozon). Eine leichte Trübung an der vor Bewitterung weitestgehend geschützten Innenseite der Scheibe könnte eher chemisch-mechanischen Ursprungs sein, verursacht durch Putzmittel und Verkratzen durch Reibung mit einem Tuch. Die GPC-Analysen an Proben der getrübten Bereiche sowohl an der bewitterten Außenseite als auch der unbewitterten Innenseite ergeben Spektren ohne Anteile im niedermolekularen Bereich. Dies veranlasst zur Hypothese, dass in trüben Bereichen niedermolekulare Anteile durch Lösemittel ausgewaschen wurden.

Bei der Klärung möglicher Ursachen für die uneinheitliche Trübung sind unter anderem der Einfluss von UV-Strahlung, Witterung und Umwelteinflüsse zu berücksichtigen sowie das Zusammenspiel von Metallrahmen, Puffer und Acrylglas. Nicht auszuschließen für die Erklärung des Schadensbildes ist eine Wanderung von Metallionen und eine damit einhergehende Störung der Polymerstruktur. Aber auch die unsachgemäße Reinigung und Pflege der Scheiben über die Jahre, etwa mit einem alkoholhaltigen Reinigungsmittel, könnte ihren Beitrag geleistet haben. Die Materialanalyse mittels py-GCMS und GPC ergab Hinweise auf photo-oxidative Schädigung und Abbau in Verbindung mit Wasser sowie eine Verringerung des Molekulargewichts aufgrund von radikalischer Polymerabbau, das heißt Kettenkürzung in Verbindung mit Licht, Säure und Lösemitteln. Jedenfalls handelt es sich nicht um einen natürlichen, unabwendbaren Alterungsprozess – PMMA ist eigentlich ein relativ stabiler, dauerhafter Kunststoff.

Die Ergebnisse der FTIR- und py-GCMS Analysen haben gezeigt, dass es sich bei den Scheiben des Felix-Wankel-Instituts bauzeitlich um ein qualitativ hochwertiges Material handelte – ein gegossenes Acrylglas von hoher Scheibendicke ohne Additive. Weder im Archiv der Bayerischen Spritzgusswerke noch im Archiv der Fa. Röhm ließen sich Hinweise auf die Verwendung von Plexiglas® oder die Herstellung finden. Einen Beleg über die Anlieferung von »gebogene[n] Scheiben aus org. Glas T 1 N 2200 × 1400 × 6 mm« liefert eine Rechnung der Bayerischen Spritzgusswerke vom 6. Juli 1961, darin aufgeführt sind einmalige Kosten zur Formerstellung von 500 DM sowie 404 DM pro Scheibe.¹⁵ Die Scheiben wurden demnach vor Ort individuell zugeschnitten und eingepasst. Die Kunststoffscheiben wurden vermutlich zeittypisch in Kammern zwischen mineralischen Glasscheiben gegossen und thermisch über eine gerundete Form gebogen.¹⁶ Die Scheiben weisen, wie sich in der Polariskopie bestätigte, keine nennenswerten mechanischen Spannungen auf. Aufgrund der Herstellung sind die gebogenen Scheiben selbsttragend. Die Art der Herstellung entspricht somit weitestgehend der Herstellung der gerundeten Fahrzeugscheiben aus der frühen Phase der Anwendung von PMMA. Beim warmen Biegen der Scheiben wurde kaum gezogen, wodurch sich die Polymerketten nicht ausgerichtet haben. Diese Art der Herstellung – Guss und anschließende schonende thermische Formung – garantiert ein spannungsarmes Acrylglas, also die besten Voraussetzungen für eine möglichst geringe alterungsbedingte Veränderung. Denn für die Dauerhaftigkeit der Transparenz ist eine lose Anordnung der Polymerketten vorteilhaft. Erst wenn die Scheiben stärker gezogen werden, ordnen sich die Polymerketten nahezu parallel an. Durch diesen Recken genannten Vorgang wird eine höhere Stabilität des Materials angestrebt.

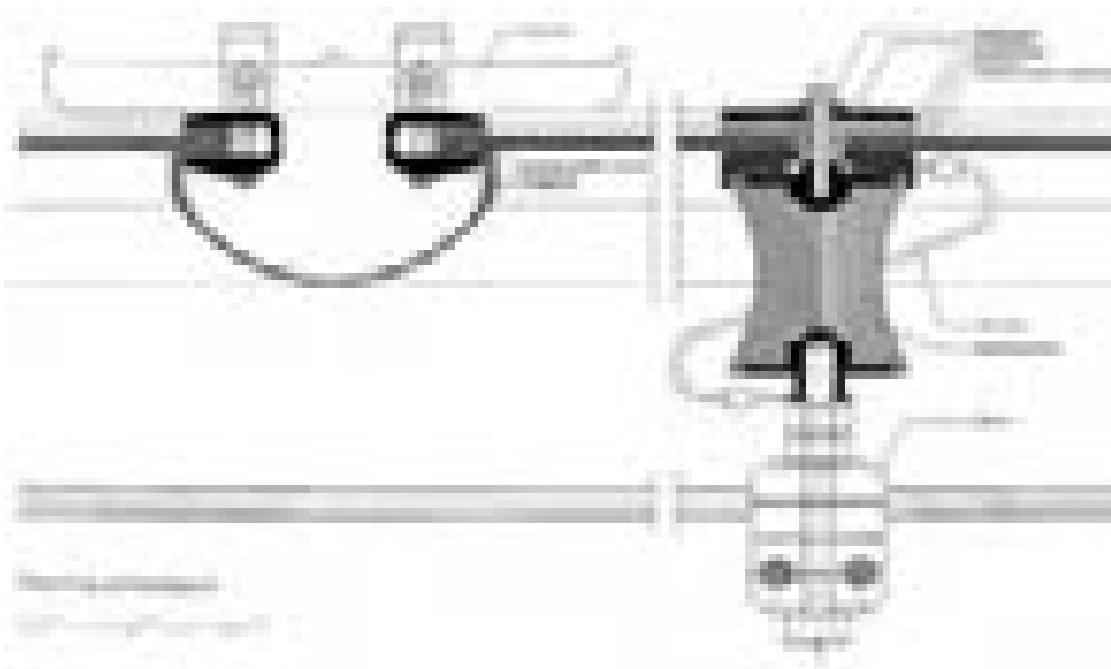
Abb. 6 Querschnitt durch die Konstruktionselemente mit Plexiglas und deren Verbindung auf dem Olympiadach (Röhm GmbH 1989:2, 2.c.2)

wegen der Wind- und Schneelasten sowie der Wärmeausdehnung der Acrylglasplatten flexibel sein. Daher wurde in direktem Kontakt mit den Acrylglasplatten ein Elastomermaterial verwendet – schwarze Chloropren gummpuffer, ein vulkanisierter Synthesekautschuk, auch unter der Marke Neopren bekannt.²⁰

Zwischen den Rahmen wurde unten ein 6–8 Zentimeter breites Fugenband (Chloropren) als Dichtprofilrinne installiert. Zusätzlich verbanden zwei Aluminiumstäbe auf der Oberseite die Rahmen, jeweils bis zu zwei Stäbe pro Seite. Über insgesamt 135.000 Puffer ist die Dachhaut mit den Seilknoten mit M14-Gewinden fest verschraubt (Abb. 6). Die ganze Konstruktion steht somit unter Spannung.²¹ Gerade um die Löcher herum bildeten sich Risse, da nach dem Stanzen nicht mehr getempert wurde. Für das Alterungsverhalten des Acrylglasses half es nicht, dass die Montage unter Zeitdruck und offenbar auch recht rabiat erfolgte. Die Platten

struktionsbedingte Problem der starken Beanspruchung der kaltgebogenen Platten durch die Einspannung besteht bis heute. Es kommt aufgrund der ständigen Beanspruchung und der Bewitterung zu (Mikro-)Rissen und Brüchen und einem schichtartigen Abblättern (Abb. 9a–c). Obwohl gerecktes Material bruchfester ist als ungerecktes, gilt dies nicht in z-Richtung quer zur Plattendicke. Hier wird also das gewählte Material weiterhin der Konstruktion nicht gerecht.

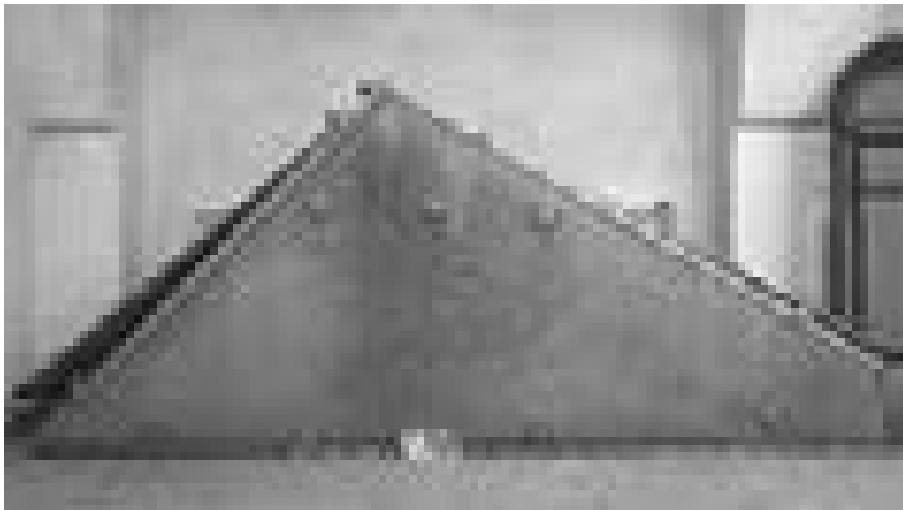
Abb. 8 Dachelement der Olympischen Sportstätten München (Inv.-Nr. 2768, BLfD Bauarchiv – Fortbildungs- und Beratungszentrum für Denkmalpflege Thierhaupten); die ursprünglich transluzente, glatte Acrylglasscheibe erscheint verschmutzt, rau und weiß opak gealtert
