Die Lehren aus dem Einsturz der Berliner Kongresshalle

Steffen de Rudder, Bauhaus-Universität Weimar

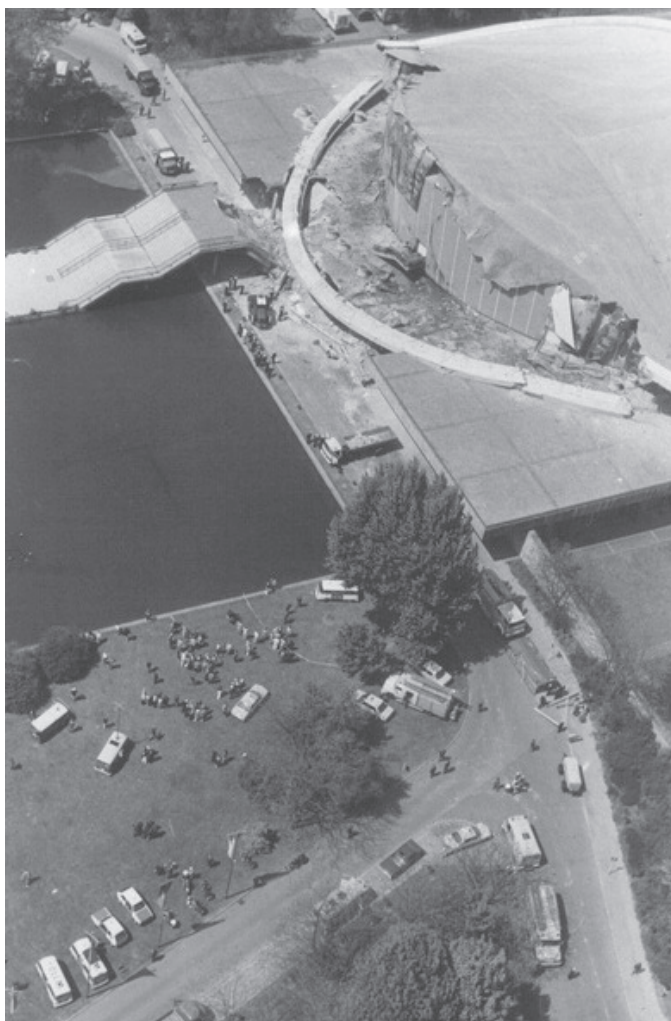
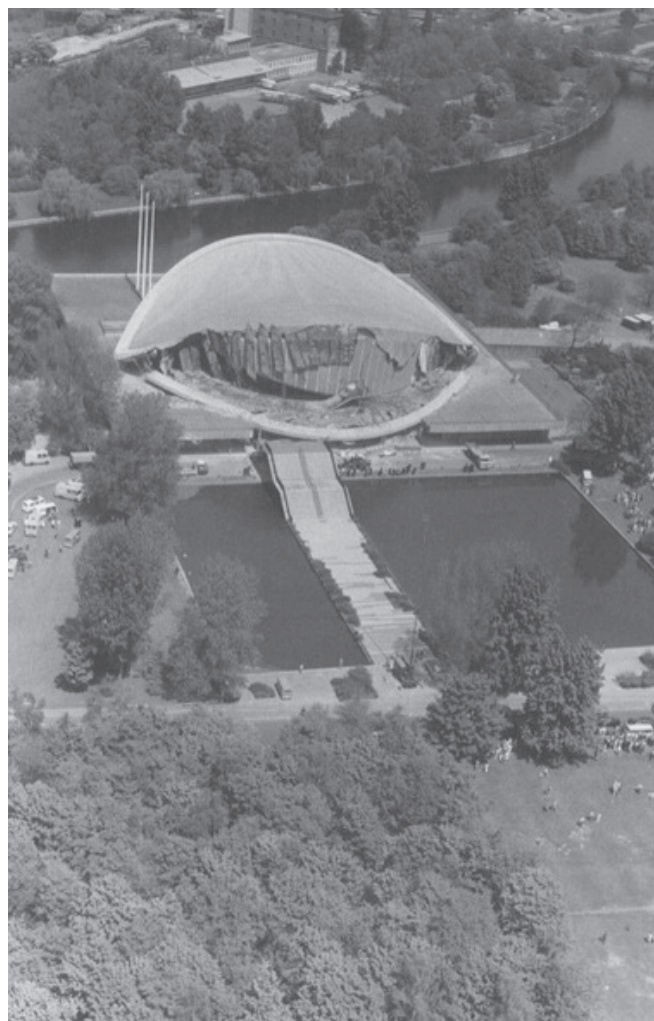
Das so entstandene Missverhältnis von Form und Konstruktion wurde zum Auslöser der sogenannten Kongresshallendebatte, eines Gelehrtenstreits der fünfziger Jahre und war ebenso die Ursache für den Teileinsturz im Jahr 1980.

Abb. 2a & b: Tragsystem nach ursprünglicher Planung (links) und wie ausgeführt (rechts)
 Abb. 3a & b: Luftbilder des Bauwerks nach dem Einsturz, 1980 (Quelle: berliner-feuerwehr.de)
