SYSTEMGERECHTE SANIERUNGEN? REPARATUREN AN HISTORISCHEN RATHÄUSERN SEIT 1975

Zusammenfassung

Im Kontext einer kontinuierlichen Zunahme und Weiterentwicklung von Bauerhalt und Denkmalreparatur werden am Beispiel historischer Rathäuser synchron auftretende Sanierungsmaßnahmen ab den 1970er-Jahren dargestellt und kategorisiert. Ergänzend werden die untersuchten Gebäude entsprechend der jeweiligen funktionalen, materialbedingten, aber auch gestalterischen oder präventiven Sanierungsansprüche und Reparaturanlässe typologisch eingeordnet.

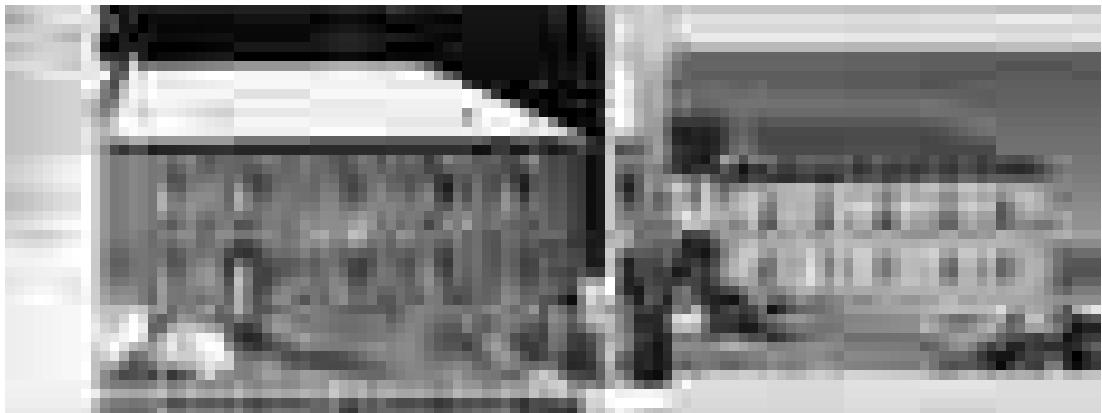
Abbildung 4 zeigt das Thermogramm, also die wärmeanalytische Auswertung einer Fassadenuntersuchung mit Falschfarbendarstellung der Infrarotstrahlung links und visuellem Vergleichsbild rechts. Zur besseren Darstellung materialbezogener Phänomene werden die Thermogramme als Graustufendarstellung mit erhöhten Kontrastwerten eingestellt.

Auffällig sind die von den Fensterlaibungen ausgehenden thermisch aktiveren Stellen. Während die umgebende Fassadenfläche im Temperaturbereich zwischen 10–15°C liegt, reagieren die geometrisch deutlich abgrenzbaren aktiveren Flächen im Bereich oberhalb von 20°C. Dieser sehr prägnante Temperaturunterschied in Verbindung mit den klaren Kanten und den eindeutigen Geometrien der wärmeren Bereiche oberhalb der Wandöffnungen, Fensterstürze und Sohlbänke weist auf lokale, nachträglich bearbeitete Ausbesserungsstellen hin. Das thermisch sehr unterschiedliche Verhalten der verschiedenen Putzbereiche wird bedingt durch unterschiedliche Materialzusammensetzungen und entsprechend abweichende Wärmekapazitäten beziehungsweise Wärmeleitfähigkeiten der verwendeten Materialien. Das regelmäßige Vorkommen dieser Ausbesserungsstellen ermöglicht Rückschlüsse auf wiederholt auftretende Putzrisse und Abplatzungen an offensichtlich spannungsbelasteten Fassaden- teilen im Bereich der Wandöffnungen.¹⁵ Die Sanierung erfolgte in diesem Fall lokal ausbes-

Abb. 4 Rathaus Thiersheim, Thermogramm einer verputzten Fassade mit lokalen Putzausbesserungen im Bereich der Wandöffnungen, Fensterstürze und Sohlbänke

sernd und an die bestehende Fassadenstruktur angleichend. Die Ausbesserungsmaßnahmen waren eingebunden in eine umfassende Fassadensanierung aus Reparaturen im Sockelbereich, erneuerten Putzfaschen und einem vollflächigen Fassadenanstrich. Im visuellen Bild sind die Austauschstellen kaum ablesbar, die sanierten Bereiche wurden zusammen mit der umgebenden Fassade einheitlich gefasst.

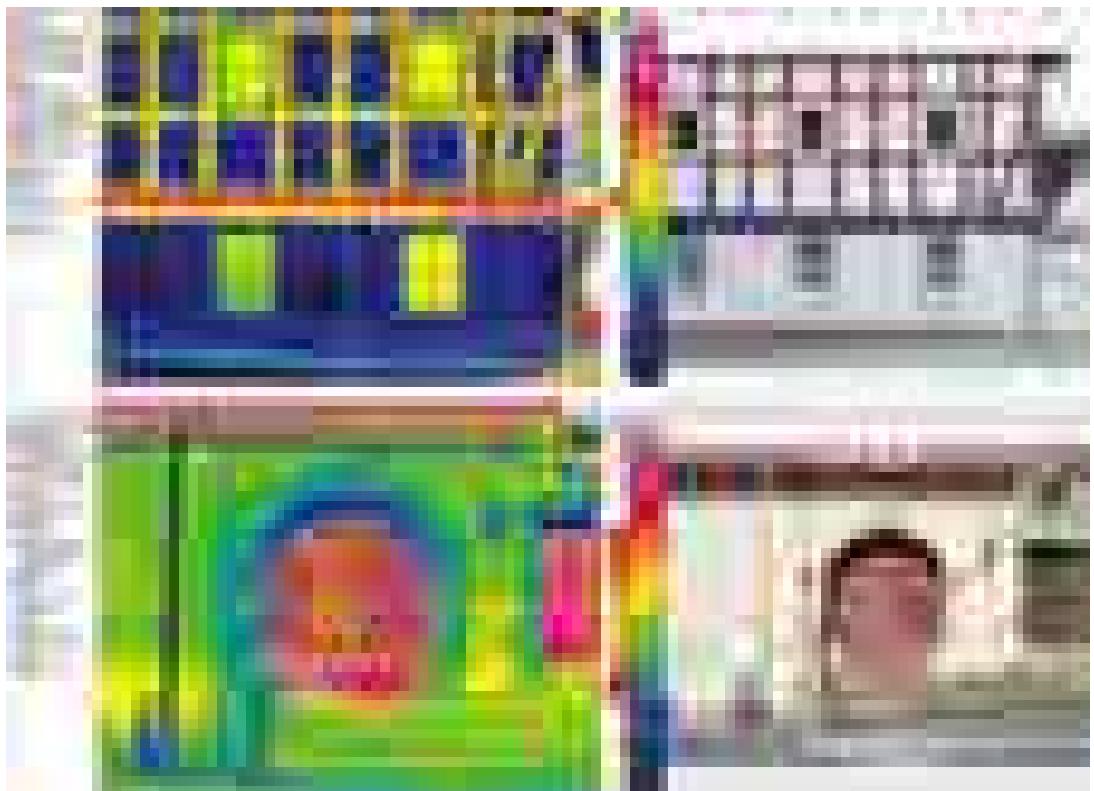
Abb. 5 Rathaus Sailauf, Rathaus Bad Staffelstein, Thermogramme saniertes Sockelbereiche

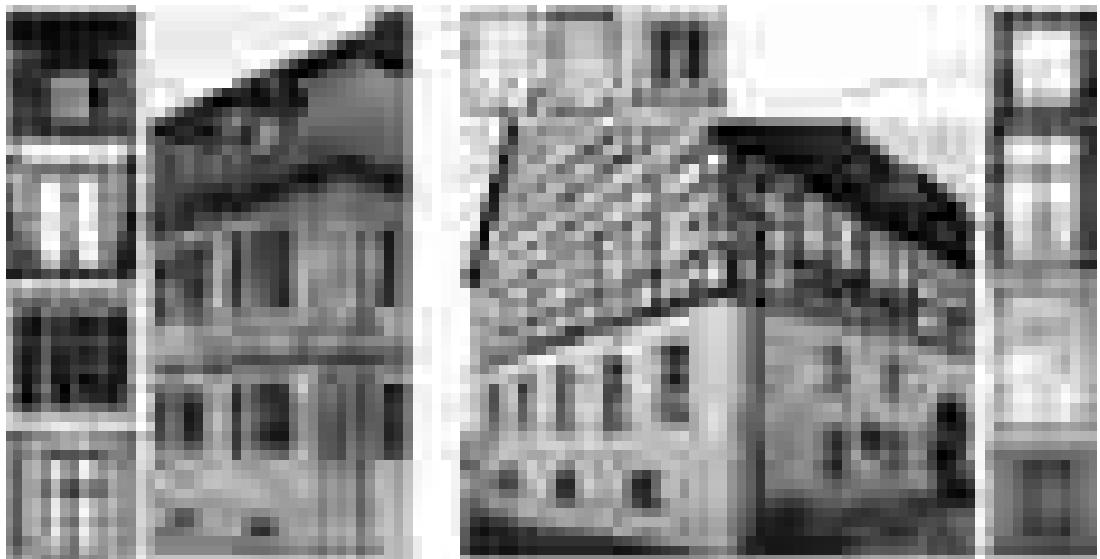
Abb. 8 Vergleich von Fenstersanierungsoptionen: Rathaus Oberaurach, einheitlicher Fensteraustausch über alle Geschosse und Himmelsrichtungen; Rathaus Königsberg, sukzessiver Fensteraustausch, diverse Fensterformen und -konstruktionen in verschiedenen Geschossen, Fotodokumentation

Betrachtet man den gesamten Fensterbestand am Gebäude, können die Fenstersanierungen der letzten Jahrzehnte oft einer umfassenden Sanierungsphase zugeordnet werden. Vor allem wenn das komplette Bauteil Fenster ausgetauscht wird, wird dies unabhängig vom Zustand der individuellen Fenster meist am gesamten Gebäude ausgeführt.²³

Daneben gibt es auch einige Rathäuser mit geschossweise unterschiedlichen Fensterkonstruktionen. Diese sind in der Regel das Produkt zeitversetzter Sanierungsmaßnahmen in verschiedenen Gebäudebereichen (Abb. 8). Abhängig vom Nutzungsverhalten werden vor allem die Fenster in den Verwaltungs- und Bürobereichen der Rathäuser häufiger saniert. Dach und Kellerbereiche bleiben öfter außen vor, hier finden sich entsprechend noch die ältesten Fensterbauteile.²⁴ Insgesamt bestätigt die Untersuchung der Rathäuser im Fall der Fenster eine Sanierungstendenz, die weniger durch konstruktive oder materialtechnische Schäden bedingt ist als vielmehr durch energetische Anforderungen und Behaglichkeitsansprüche der Nutzer.
