SICHTBETONBAU: EINE LEISTUNG DES ZIMMERERHANDWERKS

Der Beitrag widmet sich der Rolle der Schalungszimmerei für brettgeschalten Sichtbetonbau in Ortbetonbauweise in der Mitte des 20. Jahrhunderts. Die Studie nimmt die Beteiligung von Zimmerleuten an der Herstellung von Holzschalungen in den Blick sowie den Transfer ihres traditionellen Wissens und ihrer Fähigkeiten in Bezug auf Sichtbetonbauten. Die Kontinuität des handwerklichen Holzschalungsbaus im Schatten der Industrialisierung bis zu den 1970er-Jahren wird auf der Grundlage einer Analyse von historischer zeitgenössischer Literatur und Baunormen, originalen Planungsunterlagen zu den Gebäuden, Baustellenfotos sowie Beobachtungen vor Ort an bestehenden Gebäuden untersucht. Abschließend wird exemplarisch dargestellt, wie die empirische Forschung an den erhaltenen Gebäuden vertieft werden soll, um die Baugeschichte der Holzschalungen, die zwar verloren gingen, aber noch sichtbare Abdrücke an der Oberfläche hinterließen, besser verständlich zu machen. Die Arbeit bestätigt, dass der Sichtbetonbau der Nachkriegszeit keine Bauart war, die von unerfahrenen Arbeitern leicht ausgeführt werden konnte, sondern der seine Existenz vielmehr de

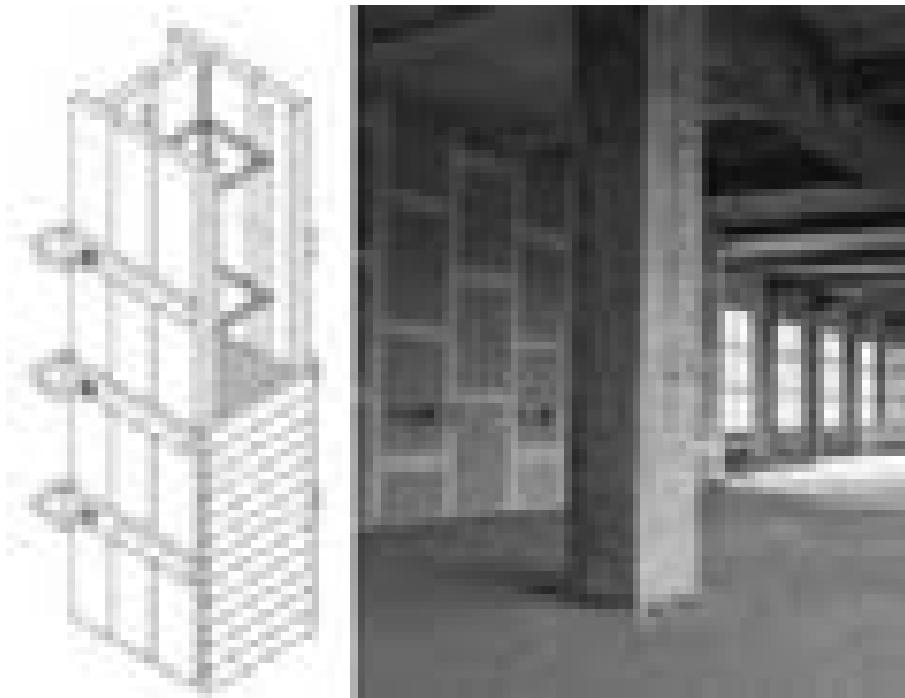
Abb. 1 Säulenschalung nach ‚System Hennebique‘ und Schalungsabdrucke auf einer Säule

ter sein durften.⁴ Beispiellohaft für diese frühen Schalungen bewehrter Betonbauteile ist die axonometrische Linienzeichnung der Stützenschalung des ‚Systems Hennebique‘ (Abb. 1). Diese basiert auf zeitgenössischer Literatur, vergleichbar mit dem Schalungsabdruck auf der Säule in der Chemiesammlung des Deutschen Museums von 1910.⁵ Auf drei Seiten reichten die Schalungsbretter vom Boden bis zum Deckenbalken, auf der vierten Seite wurden die 50 Zentimeter breiten Holzbretter beim Betonieren nach und nach hinzugefügt. So wurde sichergestellt, dass die Schalung überall gut gefüllt war und die Eiseneinlagen vollständig eingebettet waren. Wenn man aber alle Seiten der Schalung auf die ganze Höhe aufrichten wollte, musste die zu betonierende Mauer mindestens 60 Zentimeter dick sein, damit der Bauarbeiter zwischen den Schalwänden stehen und arbeiten konnte.⁶

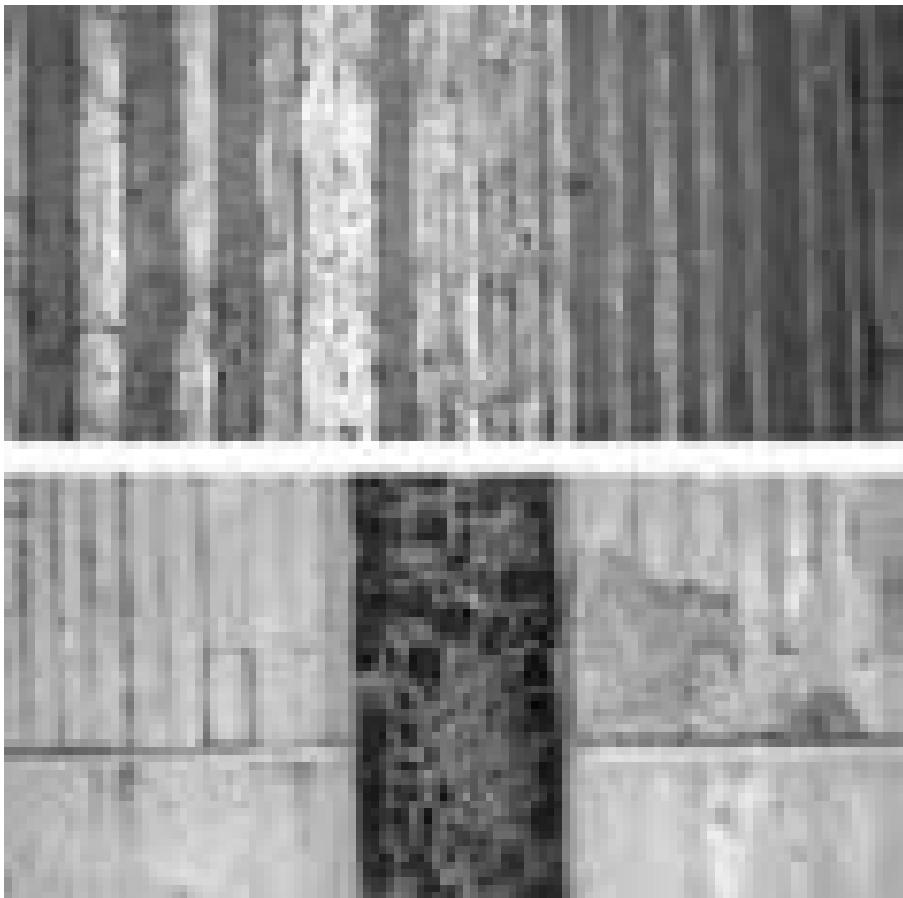
Abb. 4 Tonkontraste und Aggregatfiltration auf der Fassade, Versöhnungskirche, 1967, Helmut Striffler; Dachau

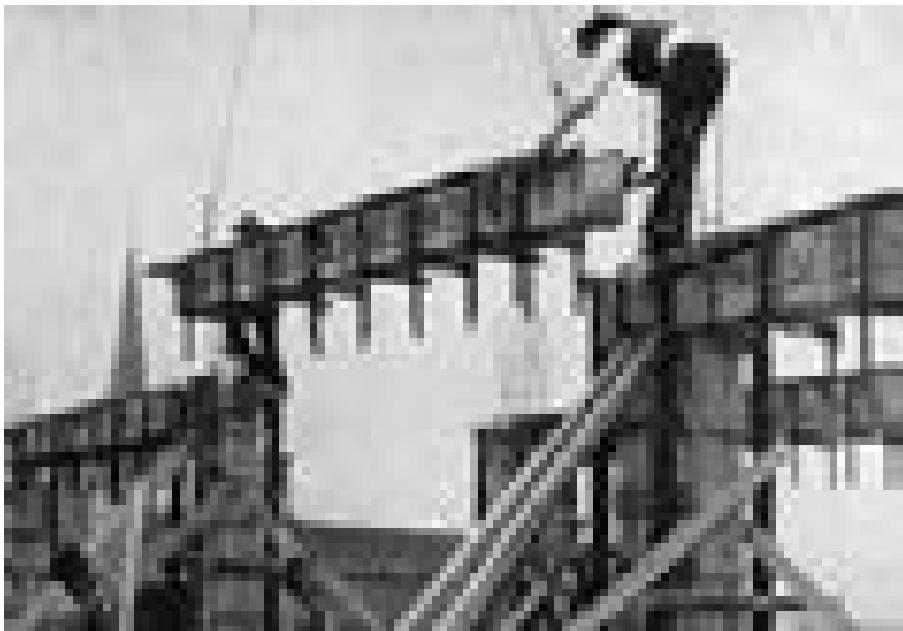
Abb. 5 Verwendung von Hico-Schalungsträgern, Ausführung: Zimmerei Goldes

aus Holz und stützten sich dabei auf ältere Veröffentlichungen zum Zimmererhandwerk. Noch in der Nachkriegszeit waren Fragen des Holzschalungsbau in den Fachpublikationen des Betonbaus stark vertreten und ebenso spielte der Betonbau eine nicht unerhebliche Rolle in den Periodika des Zimmererhandwerks. Neben innovativen Schalmethoden wurden auch die herkömmlichen thematisiert und ihre Wirksamkeit gegenübergestellt. Einige auf die Herstellung der Schalungen spezialisierte Zimmereibetriebe wirkten an neuen Erfindungen in diesem Bereich mit. So war die Verwendung vormontierter Hico-Schalungsträger mit verstellbaren Rahmen für Balkenschalungen eine Erfindung der alteingesessenen Münchner Zimmererfirma Anton Goldes, deren Handwerker auf der Betonbaustelle der 1960er-Jahre ihre traditionelle Zunftkleidung trugen (Abb. 5).

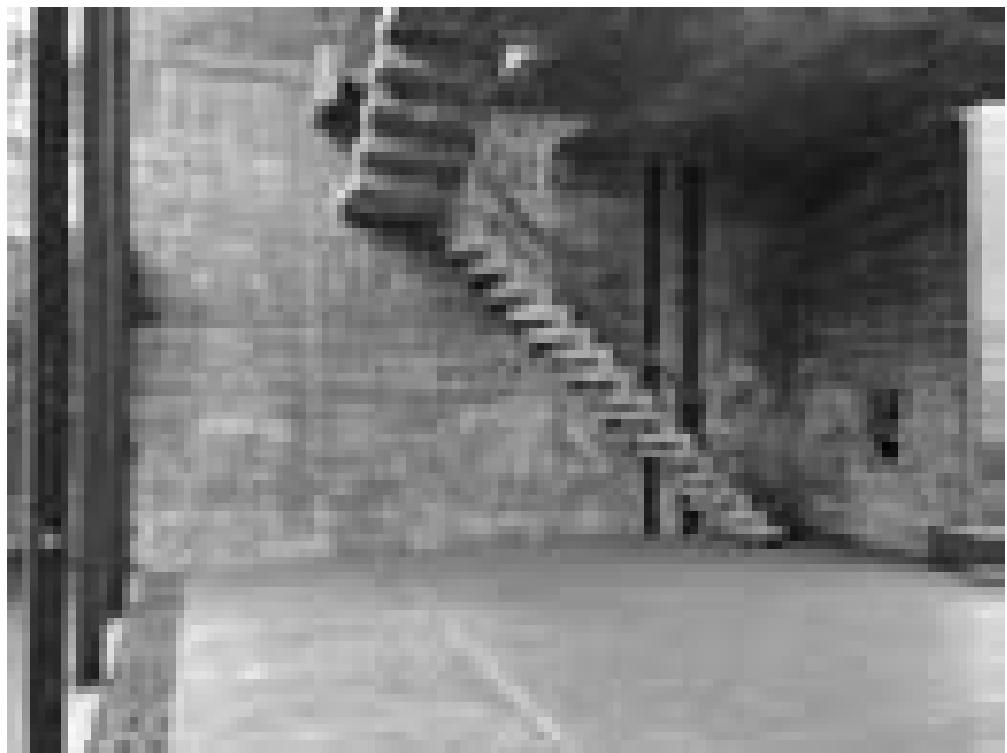
Abb. 6 Atelier Rosa, 1960–1968, Hermann Rosa, München

Zwischen 1960 und 1968 errichtete der Bildhauer Hermann Rosa in Eigenleistung das Atelier Rosa in München, bei dem er die Mängel auf der Betonoberfläche als Gestaltungselement absichtlich in Erscheinung treten ließ (Abb. 6). Es dient in der Untersuchung als Gegenbeispiel zu den Sichtbetonbauten, bei denen viel Aufwand betrieben wurde, um ihre Oberflächen zu perfektionieren. Rosa strebte eine radikal grob strukturierte, unfertige Betonwirkung der Oberflächen an. Er war aber auch kein ausgebildeter Zimmerer oder Betonbauer und formte dieses Gebäude wie eine Skulptur als Künstler und nicht als Handwerker.⁴¹ Rosas individuelle Arbeitsweise mit der Oberfläche des Stahlbetons ist überall an den Oberflächen des Gebäudes sichtbar. Es gibt Gruppen von Kiesnestern an der Oberfläche, weil die Betonmischung einen geringen Mörtelanteil hatte und offenbar auch nicht gut gemischt wurde. Ebenso sind Verunreinigungen auf den Wandoberflächen mit flüssigem Zement aufgrund undichter Schalungsverbindungen an der Arbeitsfuge zwischen Erdgeschoss und Obergeschoss an der Wand sichtbar. Zu sehen sind sehr unterschiedliche Arten von selbstgebauten Abstandshaltern und Ankern. Es gab zu dieser Zeit mehrere standardisierte Elemente für diesen Zweck auf dem Markt, aber Rosa verwendete sie nicht, entweder wegen eigener ästhe-
