# **DIE SANIERUNG DER BAROCKEN DECKENKONSTRUKTION IM MARMORSAAL DES NEUEN PALAIS IN SANSSOUCI – DIE RETTUNG EINES PREUSSISCHEN JUWELS**

*Wegen der schwerwiegenden Schäden an der historischen Holzdeckenkonstruktion musste der Marmorsaal für Besucher gesperrt werden. Deshalb wurde im Jahr 2008 eine technisch besonders anspruchsvolle Sanierung der barocken Deckenbereiche zwischen den beiden großen Festsälen begonnen.*

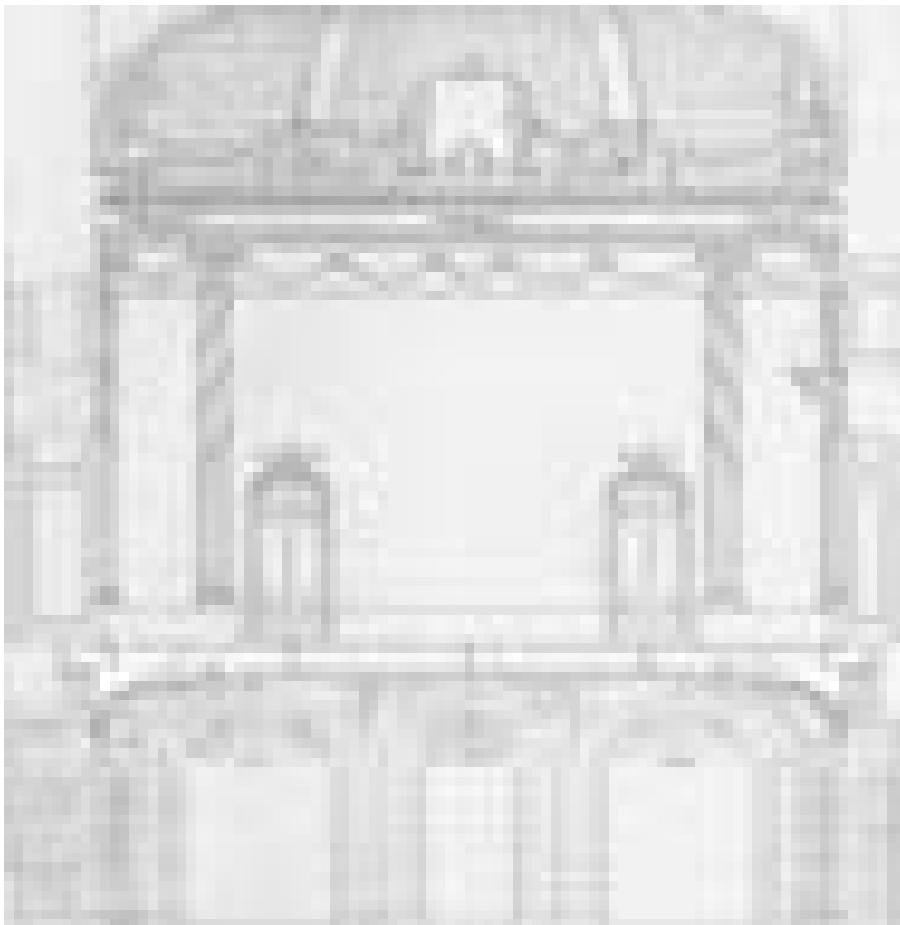
Abb. 1 Schnitt durch Grotten- und Marmorsaal (Quelle SPSG) mit Darstellung der Deckenkonstruktion

Im Grottensaal trägt die barocke Deckenkonstruktion ein Stuckgewölbe mit variantenreichen Grottierungen und einem großen Deckengemälde im Mittelschiff sowie bemalte Tonnengewölbe in den beiden Seitenschiffen (Abb. 1).

Durch Friedrichs Hang zur Sparsamkeit lasten seitdem 90 Tonnen Steinfußboden auf einer flachen Sprengwerkkonstruktion<sup>1</sup> mit Schubverzahnungen, die die gewaltige Spannweite von

18,40 Metern überbrückt. Seiner Auffassung nach brauchte das Neue Palais nur so lange zu halten, wie er lebe. Inzwischen hält es schon 231 Jahre länger, aber auch die Probleme sind von Dauer.
