## INGENIEURBAUKUNST

## Eine Bauikone soll demontiert werden

Der russische Staat will den Radioturm des Ingenieurs Wladimir Schuchow demontieren. Eine dringend nötige Zustandserfassung wurde nicht unternommen, Appelle nach einer Restaurierungsstrategie werden ignoriert.

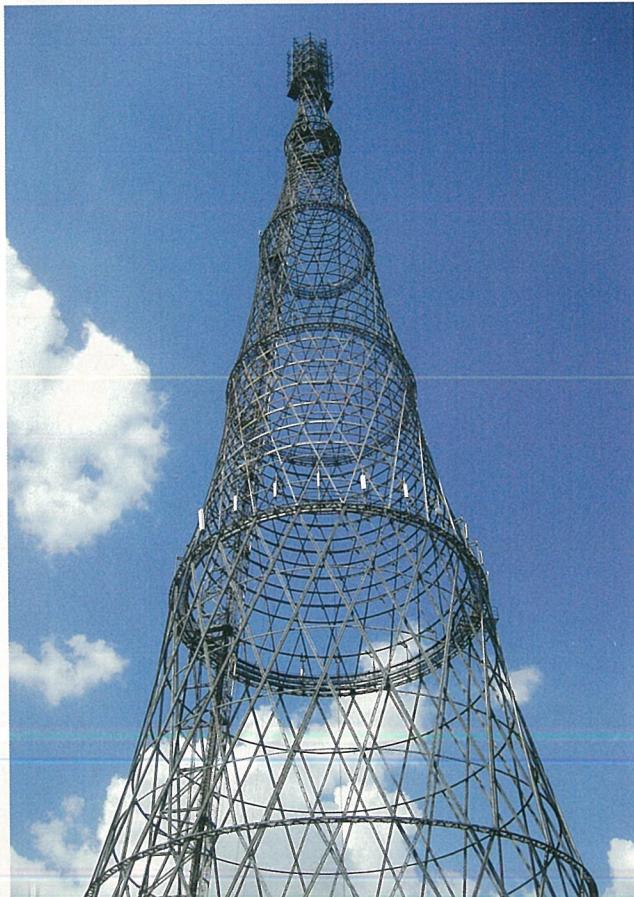
Ganz links: aktuelle Aufnahme des Schabolowka-Radioturms, der kurz vor der Demontage steht. Die an der Spitze ersichtliche Antenne wurde 1991 hinzugefügt. Daneben: Axonometrie eines Konstruktionsdetails im Übergang vom dritten zum vierten Segment des Turms. In jedem Segment sind die Details unterschiedlich ausgebildet.

Faszinierend ist die Konstruktionsweise des Turms: Schuchow hatte zuvor für kleinere Türme eine Eisenkonstruktion in hyperbolischer Form entwickelt, stapelt aber diesmal sechs 25 m hohe, jeweils hyperbolisch geformte Segmente aufeinander (Abb. S. 11). Das Konstruktionsprinzip ist sparsam (240 Tonnen), gleichzeitig zeichnet es sich durch eine aussergewöhnliche Robustheit aus. Die gegenläufig geneigten, geraden Träger der Hyperboloidschalen sowie die verstärkten Stahlringe an den vertikalen Stoßstellen der einzelnen Segmente

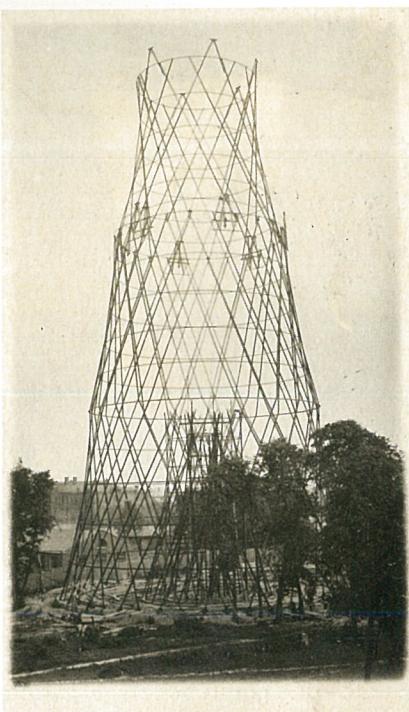
**Montage des Radioturms (ca. 1921):** Das vierte Hyperboloid ist bereits erstellt, befindet sich aber noch am Boden im Innern des Turms. Es wird ohne Gerüst mithilfe von sechs Winden nach oben befördert werden.

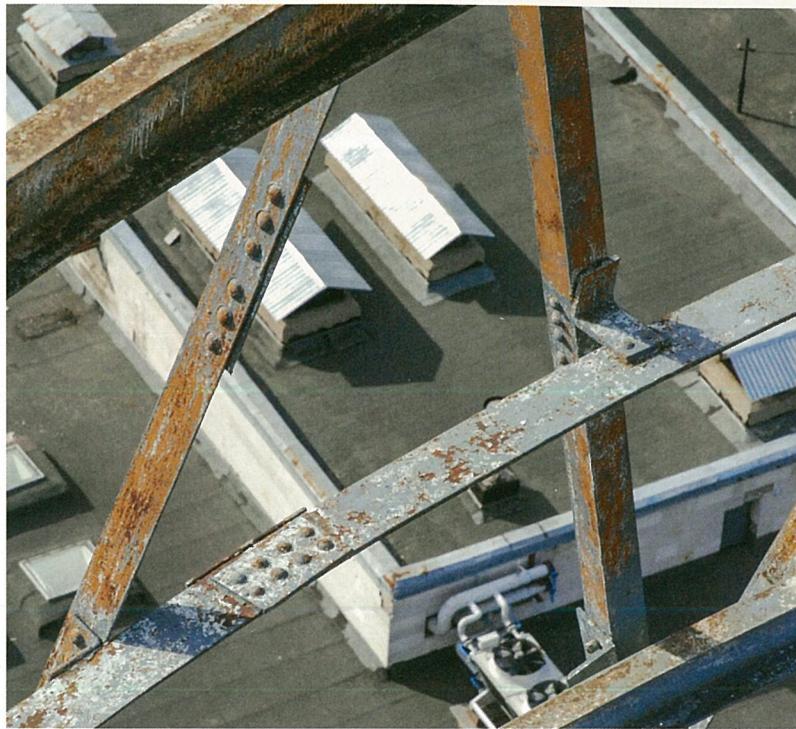
Oberflächen- und Spaltkorrosion im dritten Segment. Der mittlere dünne Ring ist original, die Ringe oben und unten wurden in den 1970er-Jahren eingebaut.

ten Segment zusätzliche Ringe angebracht und diagonale Verstreubungen im obersten Segment hinzugefügt. 1991 baute man die Antennenanlage um und fand dabei Hinweise auf Spaltkorrosion. Ungefähr zu diesem Zeitpunkt wurde der Turm auch das letzte Mal gestrichen, der dabei verwendete Korrosionsschutz ist jedoch nicht bekannt. Das gesamte Korrosionsbild ist komplex, weil unterschiedliche Eisenqualitäten zum Einsatz kamen: Geplant war es, Profile aus militärischen Beständen zu nutzen, deren Menge reichte aber nicht aus, sodass man letztlich Metalle aus verschiedenen Quellen und mit verschiedenen Qualitäten bezog, u.a. Thomasstahl und Siemens-Martin-Stahl. Heute zeigt sich dies am heterogenen Alterungs- und Korrosionsbild der einzelnen Bauteile.
